МИССИЯ МАГАТЭ ПО ЧАСТИЧНОМУ ОБРУШЕНИЮ КРОВЛИ МАШЗАЛА 4 БЛОКА

**Чернобыльская АЭС, Украина
03–07 июня 2013г.**

Рассмотрение работ, реализованных ЧАЭС, и анализ объективных
причин повреждения кровли машинного зала 4-го энергоблока

ОТЧЕТ МИССИИ МАГАТЭ

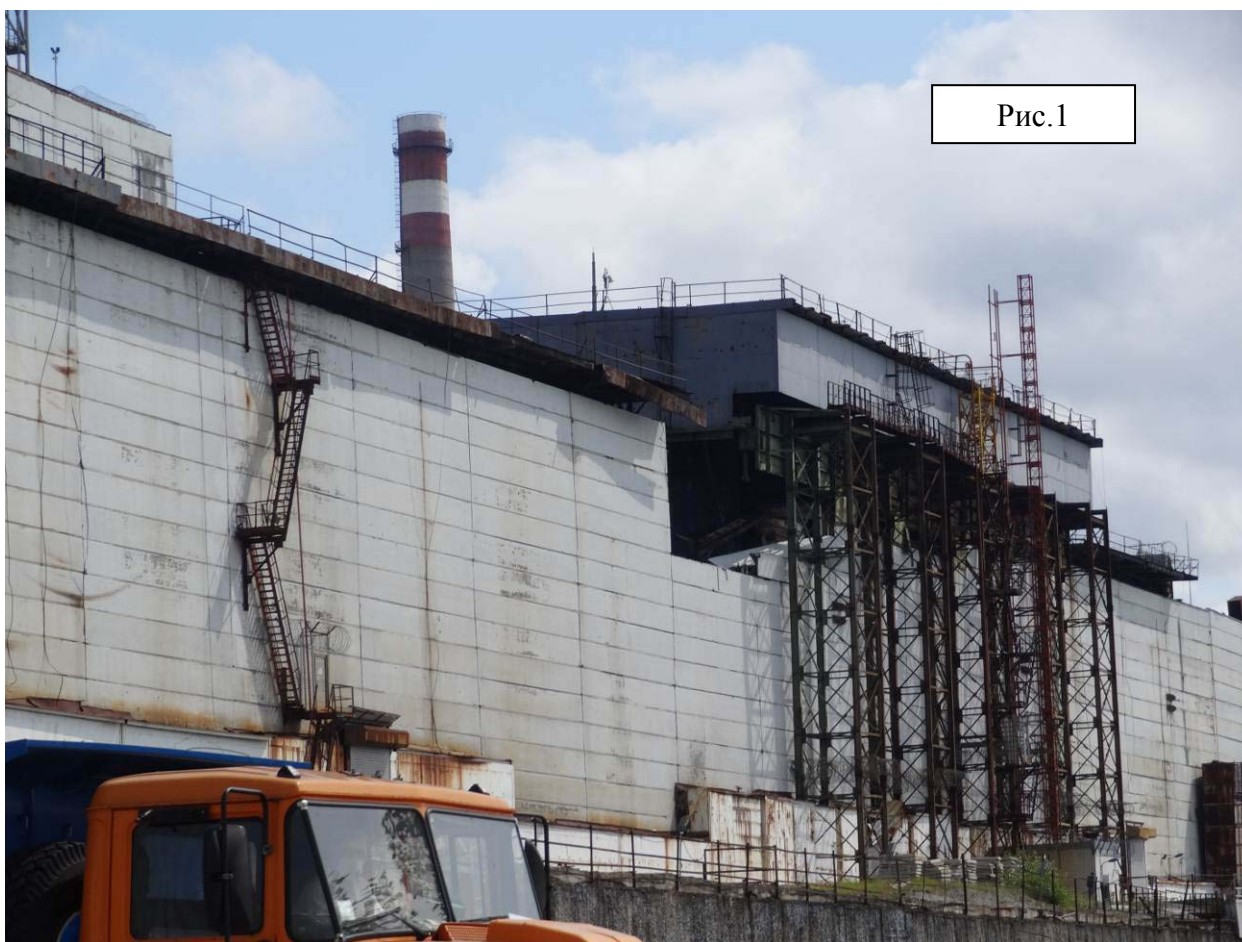
12.02.2013 произошло обрушение части кровли машинного зала энергоблока №4 Чернобыльской АЭС в осях 50-52 (рис.1). Проведённое после обрушения обследование показало, что причиной обрушения было падение стропильной фермы по оси 50 (Рис.2). В результате падения фермы произошло обрушение навесных стеновых панелей и конструкций дополнительной кровли, возведённой в 1988г. поверх первоначально возведённой в 1983 г кровли. При падении стропильной фермы узел её опирания на конструкции деаэрационной этажерки по ряду Б не разрушился. В результате упавшая стропильная ферма остаётся частично подвешенной к конструкциям деаэрационной этажерки.

Рис.1 Вид на обрушившуюся стену и кровлю машинного зала снаружи

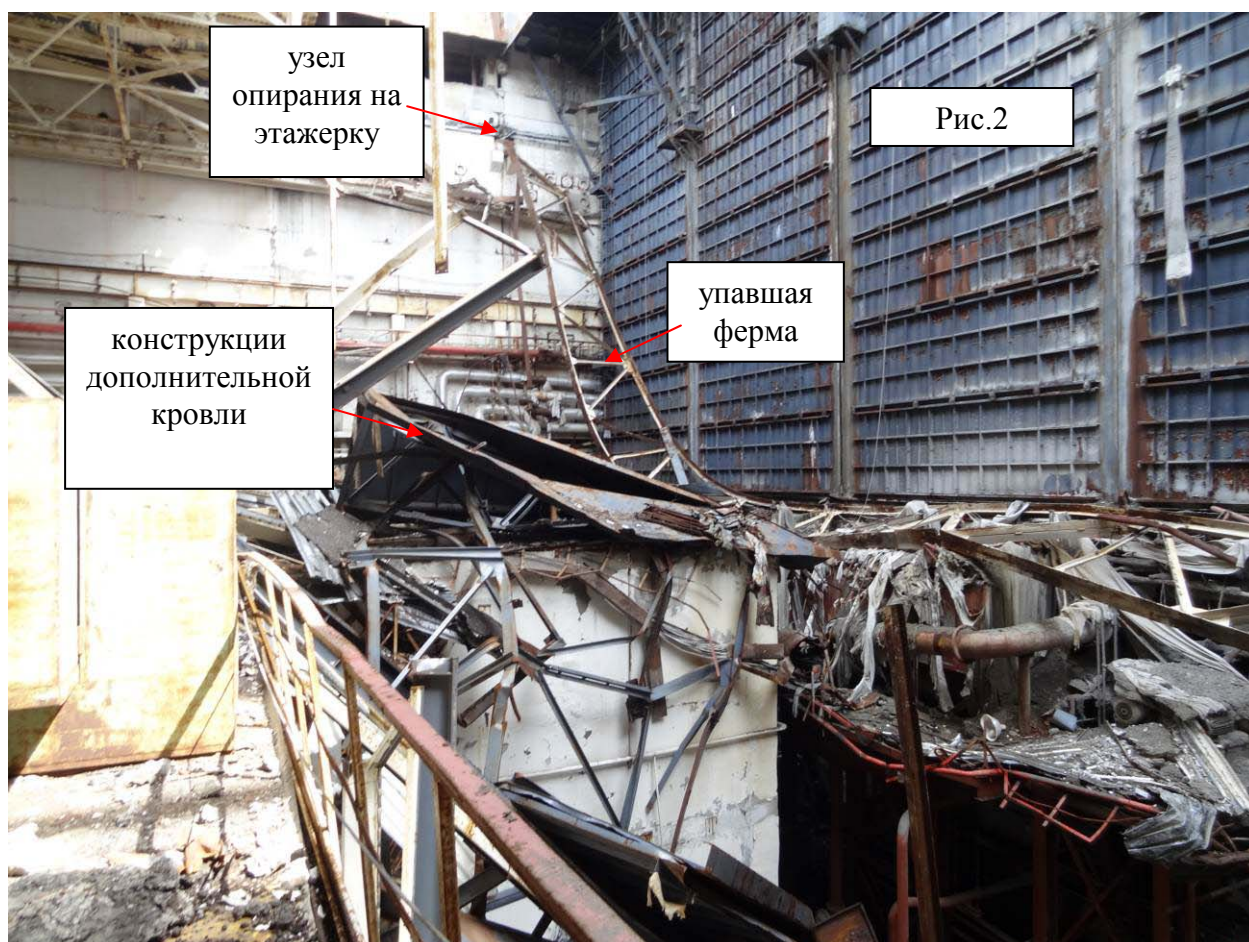
Рис.2 Вид рухнувшей кровли внутри машинного зала

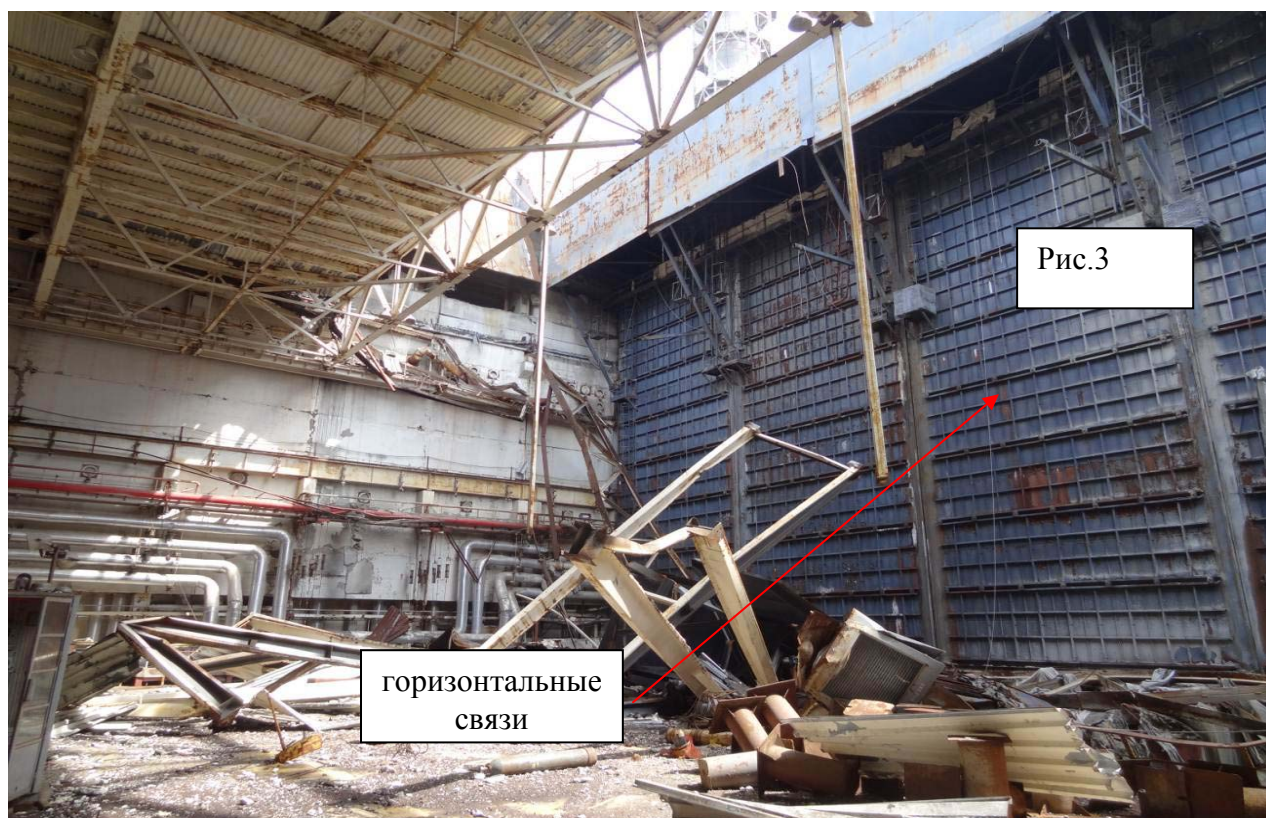
Упавшая стропильная ферма была соединена связями по нижнему поясу стропильной фермой по оси 52. При падении соединение её с этими связями разрушились (рис.3)

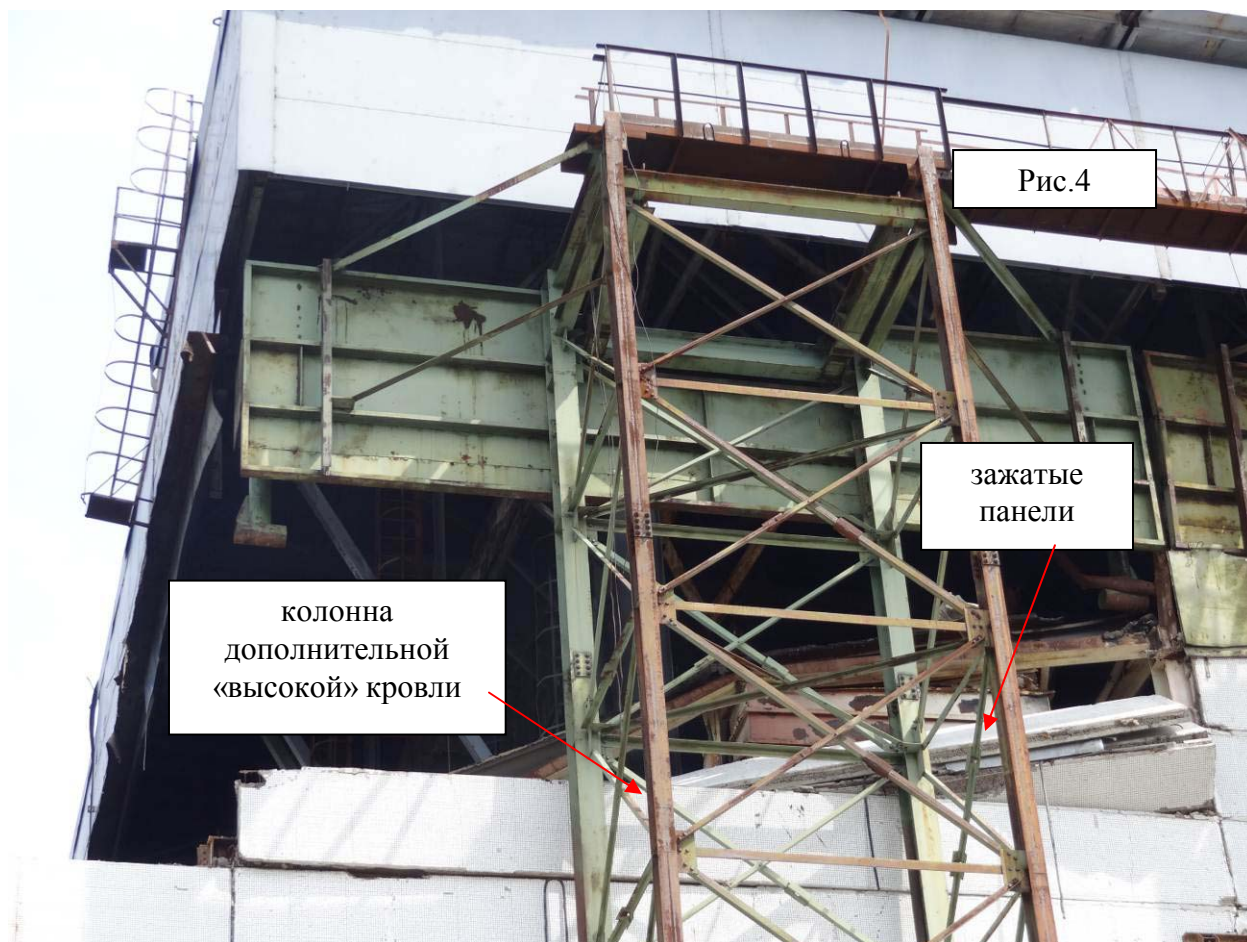
Одновременно с обрушением кровли произошло полное или частичное обрушение стеновых панелей (~20 штук) в зоне опирания упавшей стропильной фермы на колонну по ряду А. Часть панелей обрушилось на землю, часть панелей повисли в неустойчивом положении, частично опираясь на соседние конструкции. Часть панелей из числа находившихся в неустойчивом положении были удалены персоналом станции с использованием стрелового крана. Часть панелей, находящихся в неустойчивом положении, оказались недоступными для крана из-за находящихся рядом пространственных конструкций колонн дополнительной «высокой» кровли, возведённой над зоной интенсивных повреждений кровли машинного зала после аварии 26.04.1986.

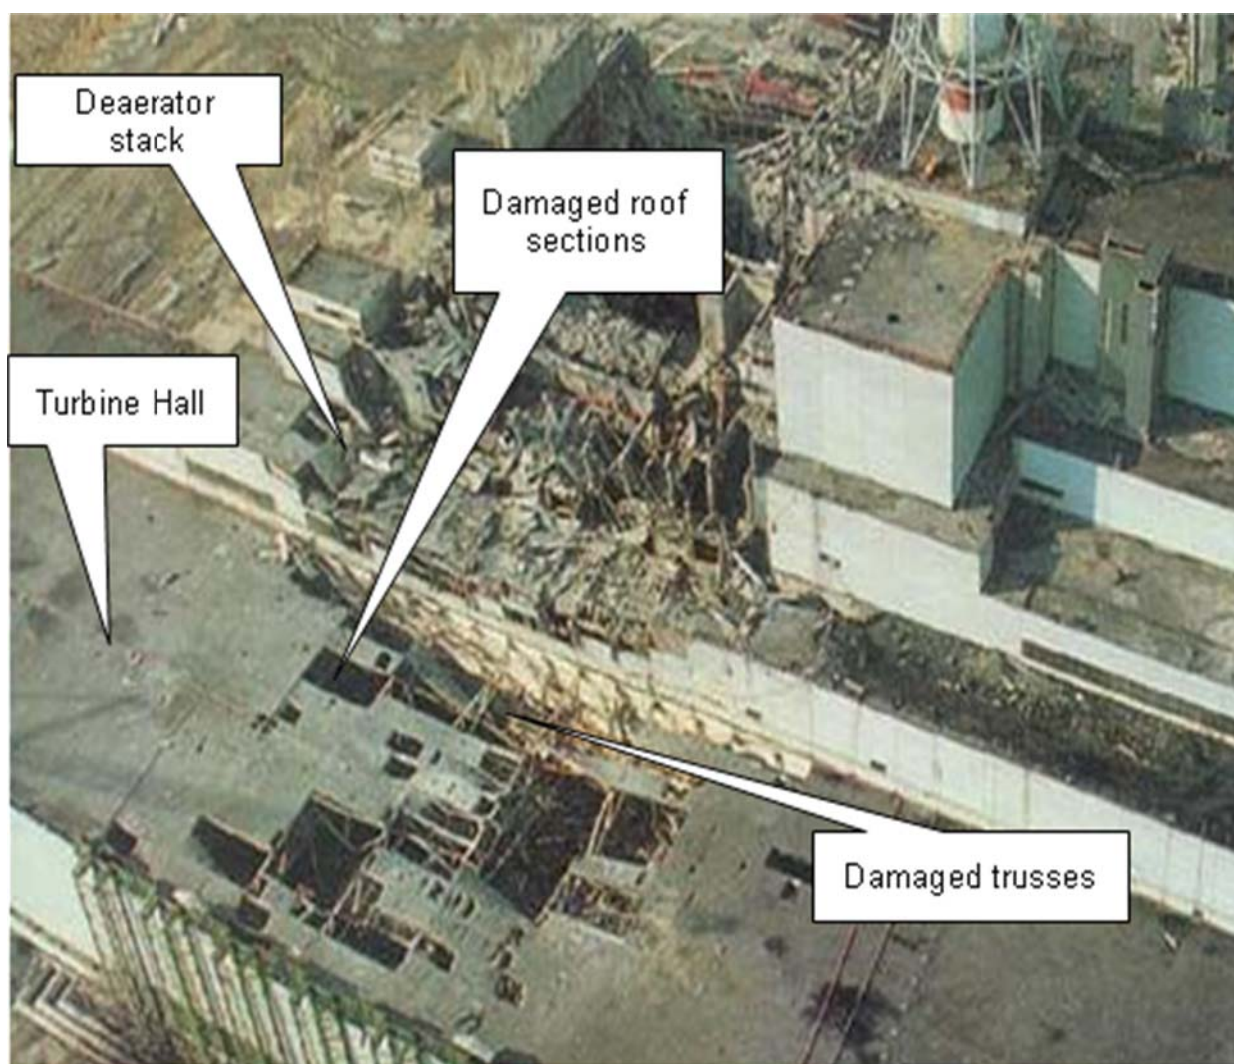
Во время аварии 26.04.1986 получили серьезные повреждения не только конструкции реакторного отделения, но также конструкции деаэрационного отделения и машинного зала (Рис.7)

Рис.7.
Повреждения конструкций деаэрационной этажерки II очереди ЧАЭС в результате аварии

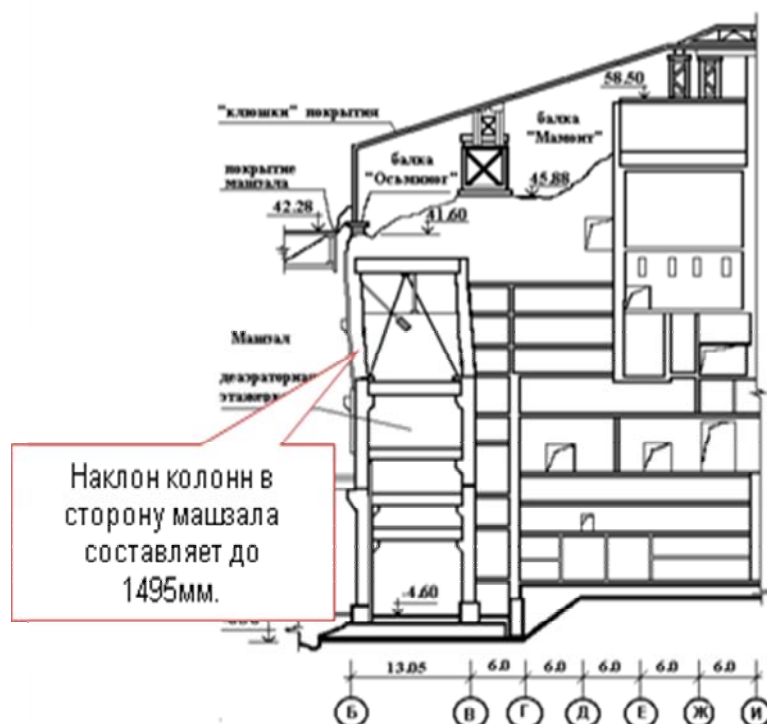
Рис.8.
Повреждения конструкций деаэрационной этажерки
