**Национальная академия наук Украины  
Институт проблем безопасности атомных электростанций**

**ОБЪЕКТ «УКРЫТИЕ»  
1986 – 2011**

**На пути к преобразованию**

**Чернобыль 2011**

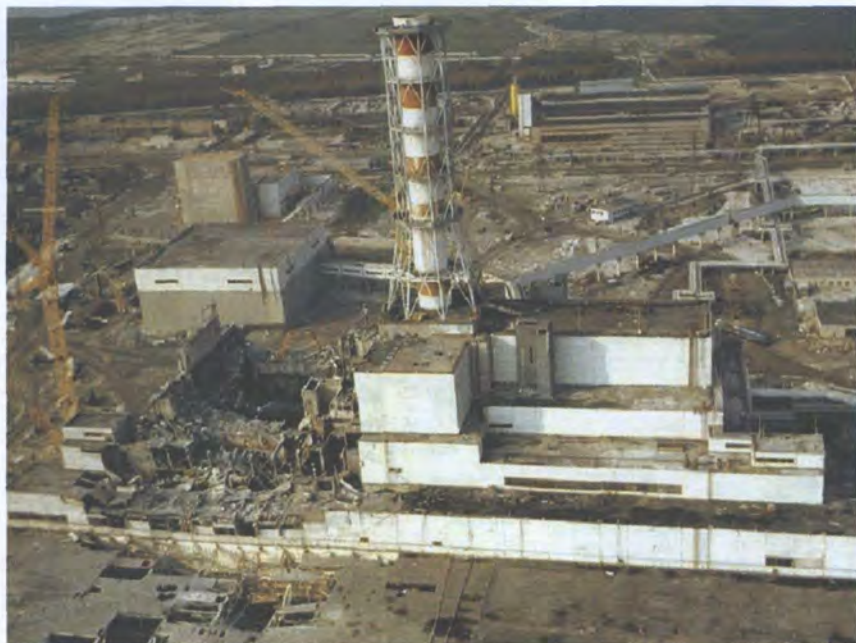
Рис. 1.1. Разрушенный 4-й блок ЧАЭС.

По разным свидетельствам было от одного до нескольких мощных ударов (большинство свидетелей указали два мощных взрыва), и в 01 ч 23 мин 49 с реактор был полностью разрушен (рис. 1.1.).

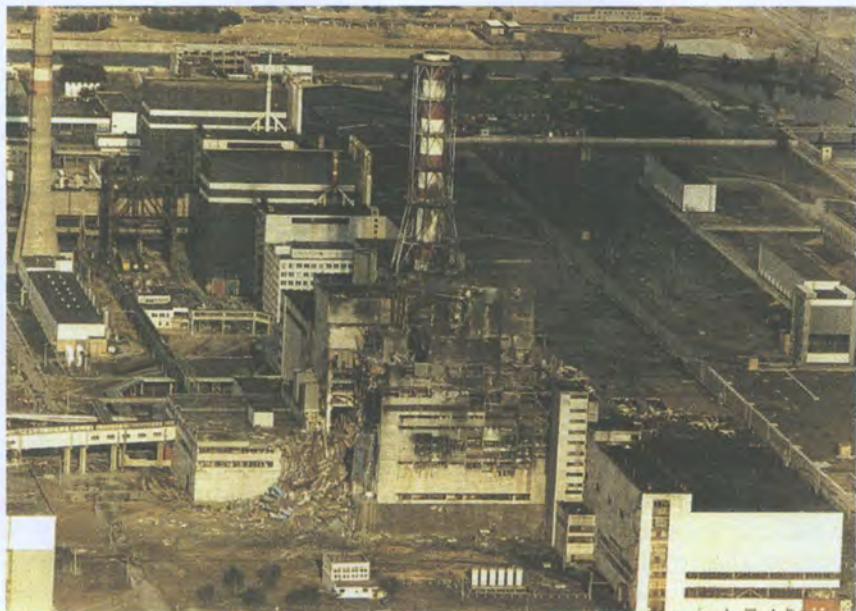
Рис. 1.6. Разрушенный 4-й энергоблок ЧАЭС.

В результате аварии была разрушена активная зона реактора, значительная часть технологического оборудования и строительных конструкций 4-го энергоблока ЧАЭС (рис. 1.6). Были уничтожены барьеры и системы безопасности, которые защищали окружающую среду от радионуклидов, содержащихся в облученном ядерном топливе.

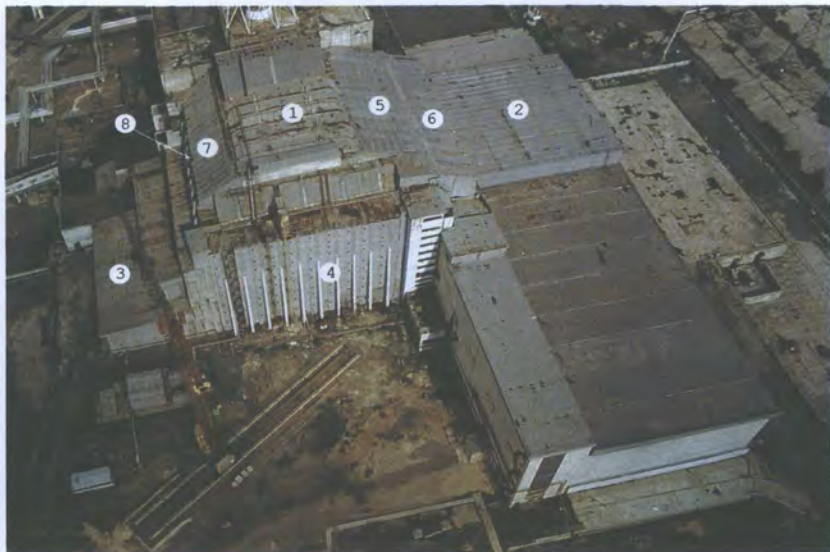
Рис. 1.7. Внешние защитные конструкции объекта «Укрытие»: 1 – покрытие над центральным залом; 2 – покрытие над машинным залом; 3 – каскадная стена; 4 – западная («большая») контрфорсная стена; 5 – южные щиты; 6 – южные «щиты-клюшки»; 7 – северные «щиты-клюшки»; 8 – северная («малая») контрфорсная стена.

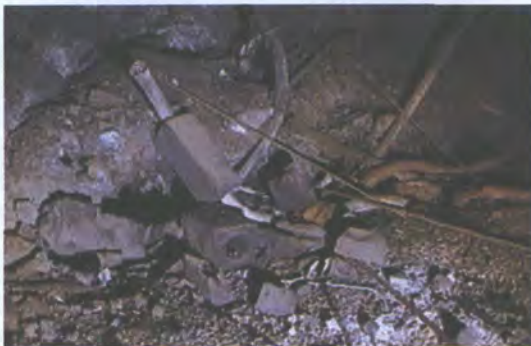
Рис. 2.2.1. ФАЗ в юго-восточном секторе помещения 305/2 объекта «Укрытие».

Основная часть ФАЗ находится в ЦЗ и помещении 305/2 (рис. 2.2.1).

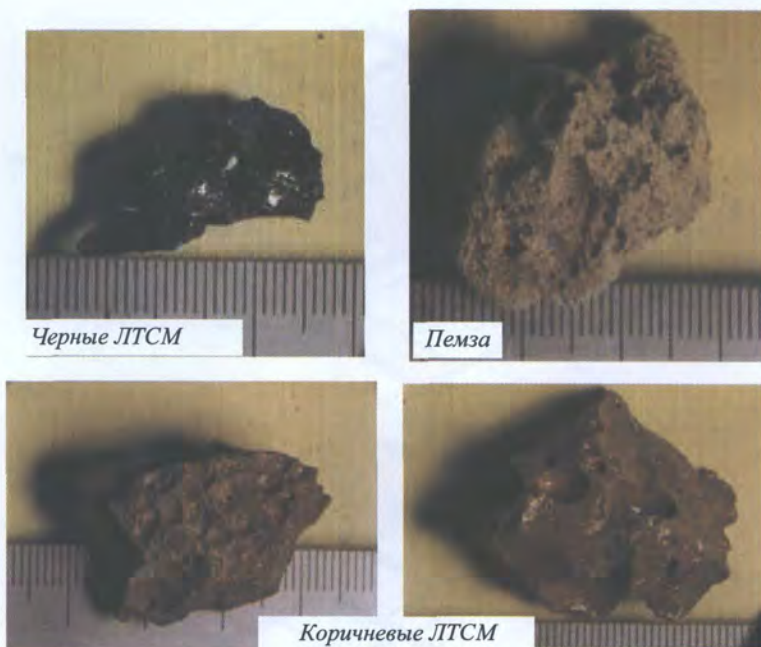
Рис. 2.2.3. Образцы черновыльских лав, отобранные из помещений объекта «Укрытие».

В составе ЛТСМ содержится значительная часть урана, находившегося до аварии в активной зоне, а также значительная часть радионуклидов (не менее 2/3 от тех, что были наработаны в реакторе). Поэтому чернобыльские лавы сразу стали предметом внимательного изучения, так как они являлись на разрушенном 4-м блоке основным источником ядерной, радиационной и радиэкологической опасности. Основные модификации, образовавшиеся после аварии ЛТСМ, представлены на рис. 2.2.3.

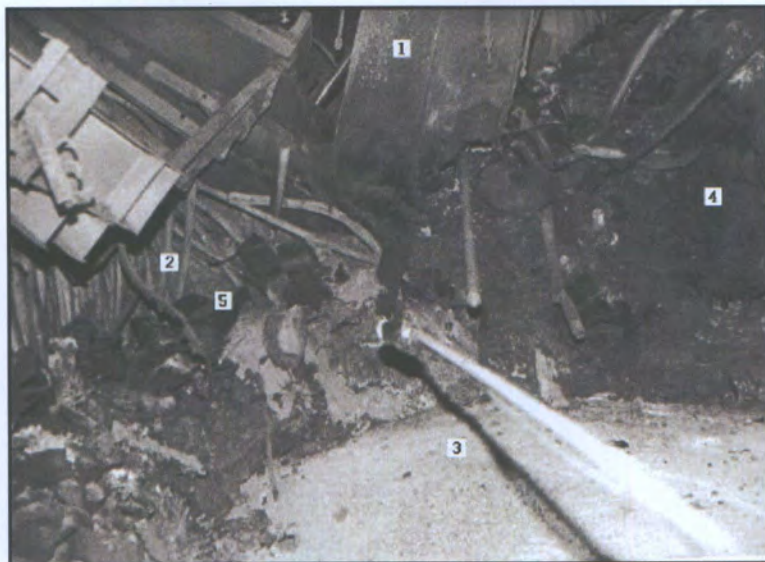
Рис. 2.4.1. Вид сверху на местоположение Зоны 1 в юго-восточном квадранте помещения 305/2.

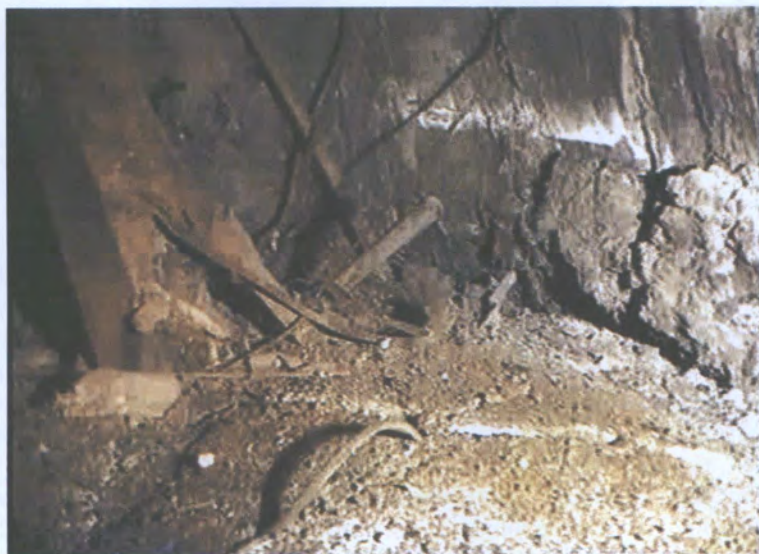
Рис. 2.4.2. Вид сверху на местоположение Зоны 2 в юго-восточном квадранте помещения 305/2.

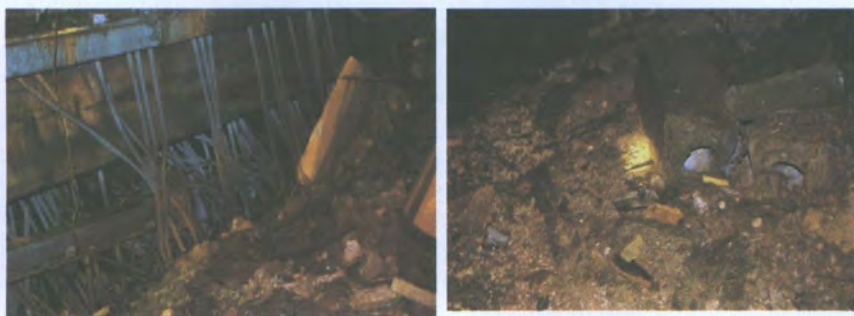
Рис. 6.2.2 (а). Фрагменты развала центрального зала объекта "Укрытие", покрытые пленкой АК-510.

При достижении минимальной технологической толщины (~150 мкм) полимерное покрытие защищает от коррозии и разрушения бетонные и металлическое конструкции (рис. 6.2.2 а, б) и резко сокращает генерацию «новой» радиоактивной пыли.

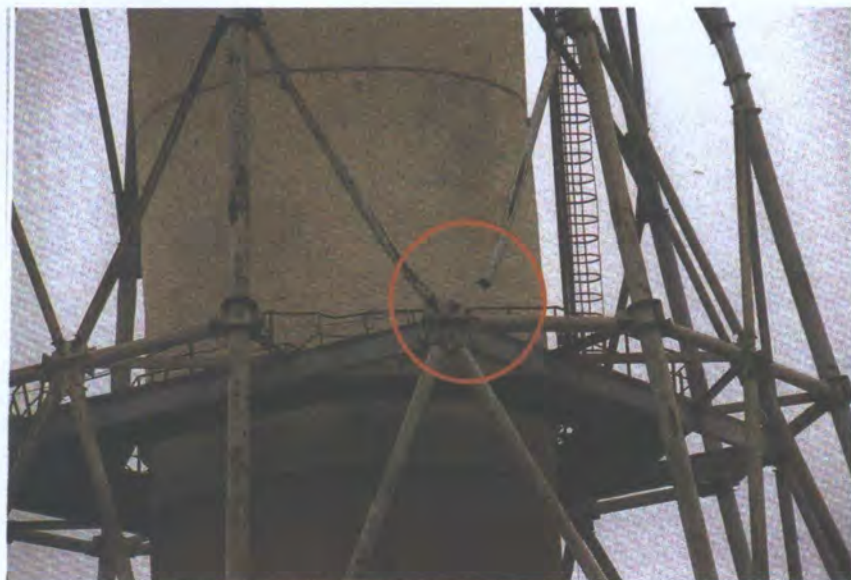
Рис. 8.3. Дефекты несущего каркаса вентиляционной трубы ВТ-2.

В процессе обследования элементов и узлов несущего каркаса вентиляционной трубы, было выявлено около 30 дефектов, таких как обрыв элементов, недопустимый изгиб или потеря устойчивости элементов, значительные коррозионные повреждения и т.п. Один из таких дефектов изображен на рис. 8.3.
