МИССИЯ МАГАТЭ ПО ЧАСТИЧНОМУ ОБРУШЕНИЮ КРОВЛИ МАШЗАЛА 4 БЛОКА

**Чернобыльская АЭС, Украина
03–07 июня 2013г.**

Рассмотрение работ, реализованных ЧАЭС, и анализ объективных
причин повреждения кровли машинного зала 4-го энергоблока

ОТЧЕТ МИССИИ МАГАТЭ

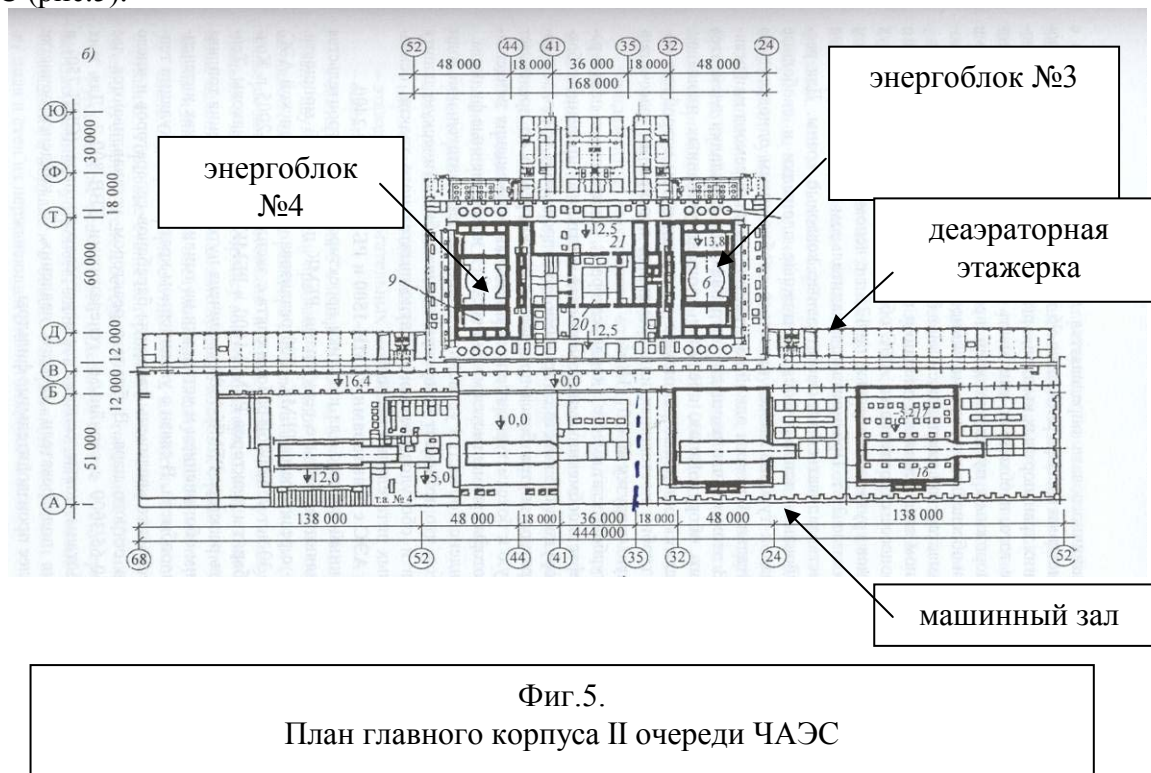
Машинный зал энергоблока №4 ЧАЭС является частью главного корпуса II очереди ЧАЭС (рис.5).

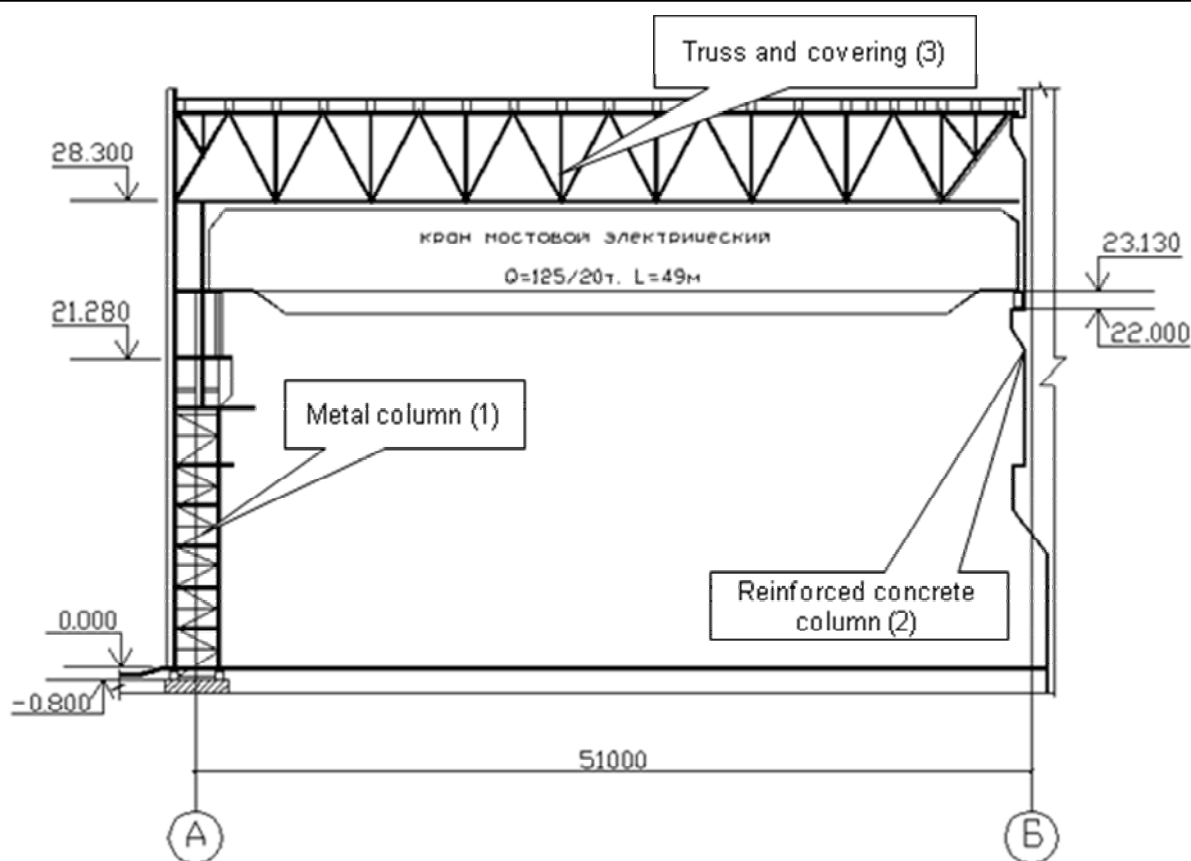
Рис.6.
Поперечный разрез машинного зала II очереди ЧАЭС

В соответствии с первоначальным проектом ЧАЭС, главный корпус включает жёсткий блок реакторного отделения, к которому примыкают протяжённые объёмы деаэрационной этажерки и машинного зала. Деаэрационная этажерка имеет каркасную конструкцию и выполнена в железобетоне. Машинный зал является большепролётным каркасным сооружением. Пролёт машинного зала 51 м. Длина машинного зала составляет 408 м. Необходимо иметь в виду, что, хотя с архитектурной точки зрения машинный зал воспринимается как единый объём, с конструктивной точки зрения он разделен на отдельные температурные блоки, каждый из которых представляет собой целостную конструктивную систему. Такое решение значительно уменьшает влияние повреждений одной части машинного зала на другие. Стальные стропильные фермы покрытия машинного зала по ряду А опираются на стальные колонны (рис. 6). По ряду Б стропильные фермы опираются на консоли железобетонных колонн деаэрационной этажерки.

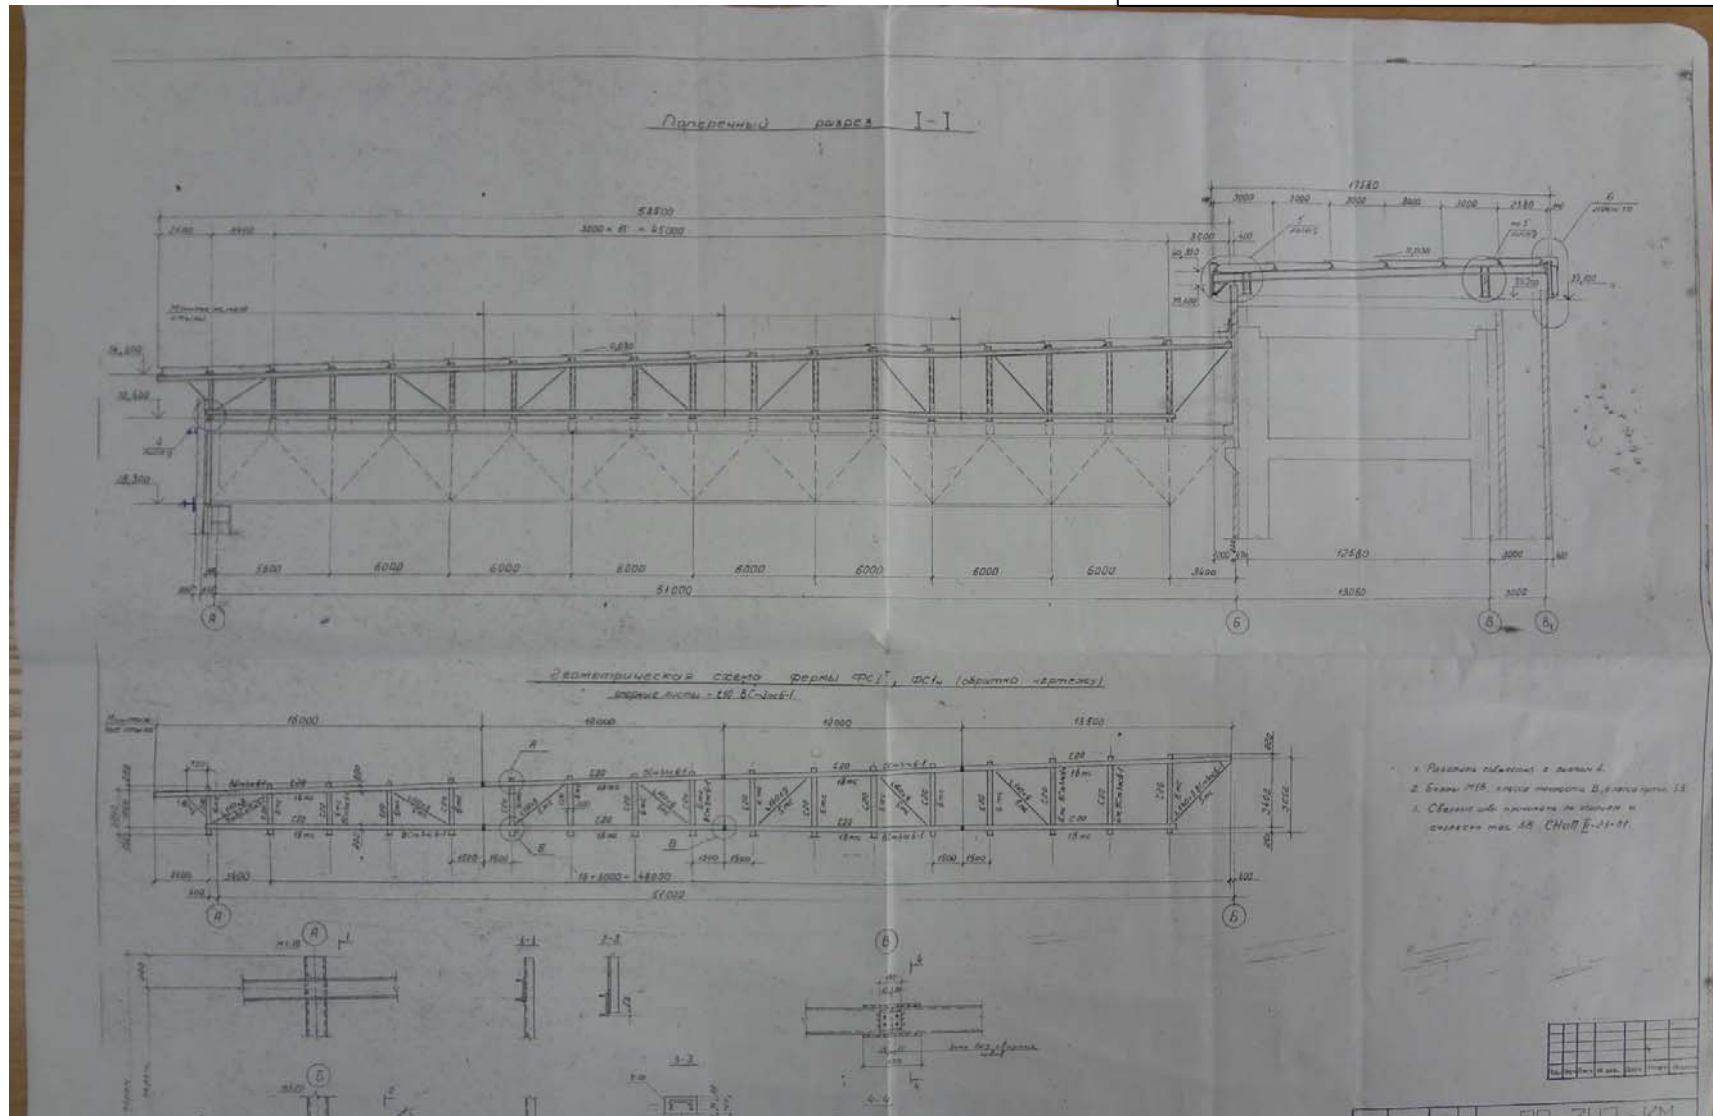
Рис.9.
Конструкция дополнительной «низкой» кровли

Дополнительная «низкая» кровля устроена в зоне, где интенсивность повреждений была меньше. В этой зоне были сохранены проектные стропильные фермы, как несущие конструкции покрытия. По осям этих ферм, поверх существующих кровельных плит была уложена новая ограждающая конструкция, включающая дополнительные металлические фермы (раскосные рамы), по которым организована кровля из плоских стальных листов, уложенных внахлест (Рис. 9). В продольном направлении стыки между листами организованы с помощью нащельников из кровельного железа. Также с помощью нащельника решён узел примыкания дополнительной «низкой» кровли к деаэрационной этажерке. Сведений о наличии гидроизоляционных прокладок или иных средств герметизации стыков кровельных листов нет.

Проектные расчеты для установления наличия ресурса строительных конструкций для поддержки второй кровли и снижения оригинальной проектной нагрузки от снега неизвестны.

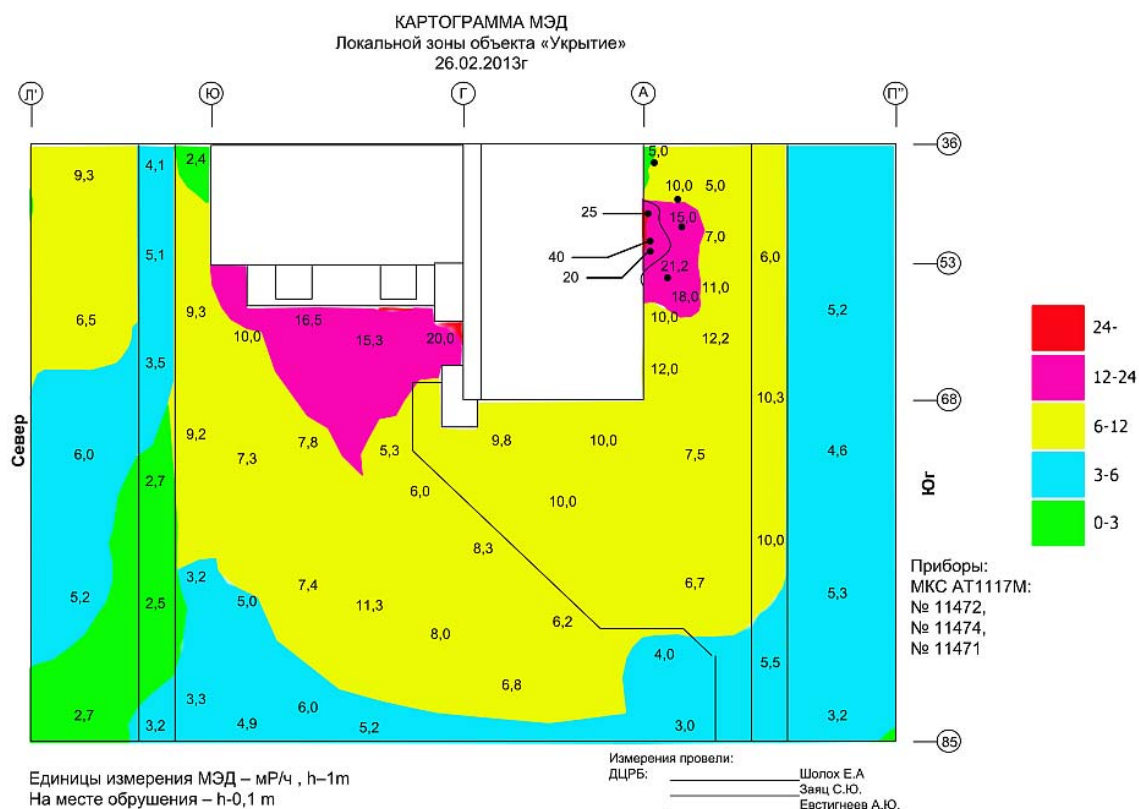
Рис. 10

- Программа мониторинга выполняется каждый день путем контроля мощности дозы, поверхностного загрязнения и загрязнения воздуха.
- Измерения мощности дозы были выполнены во время обхода, и они хорошо согласовывались с результатами команды дозиметристов.

Дополнительной мерой по улучшению рабочих условий во время выполнения работ внутри здания машинного зала (таких, которые уже применяются для работ в сильно загрязненных участках на ЧАЭС) могло бы быть использование вентилируемых масок с фильтрами для улавливания частиц. Это может поспособствовать уменьшению возможности внутреннего облучения и повысить эффективность выполнения работ, а также соответствующему сокращению времени, проведенного в высоких радиационных полях. Внизу вы видите Рисунок, на котором показана вентилируемая маска. Она очень легкая и её легко переносить.

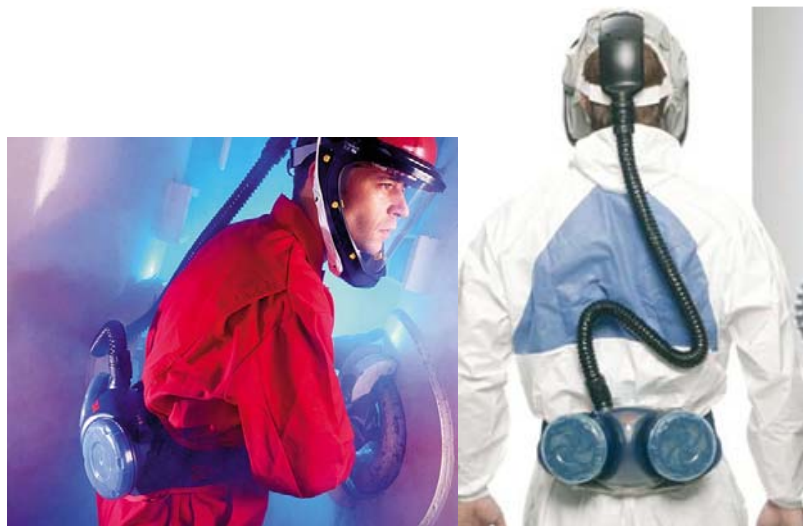
Рисунок 11 Образец вентилируемой маски
